別紙3 点検表記録様式
橋梁名・所在地・管理者名等

橋梁名	路線名	所在地	起点側	緯度	36° 36' 58.86"	
				経度	137° 58' 36.45"	
小川大橋 (フリガナ)オガワオオハシ	037 37-1号線	上水内郡 小川村 高府				
管理者名	点検実施年月日	路下条件	代替路の有無	自専道or一般道	緊急輸送道路	占用物件(名称)
長野県 00 小川村	2016.11.09	土尻川	無	一般道		上水道

橋梁名	路線名	所在地	起点側	緯度	36° 36' 40.79"	
				経度	137° 56' 17.90"	
上坂橋 (フリガナ)ジョウザカハシ	028 28-4号線	上水内郡 小川村 小根山				
管理者名	点検実施年月日	路下条件	代替路の有無	自専道or一般道	緊急輸送道路	占用物件(名称)
長野県 00 小川村	2016.11.04	土尻川	無	一般道		上水道

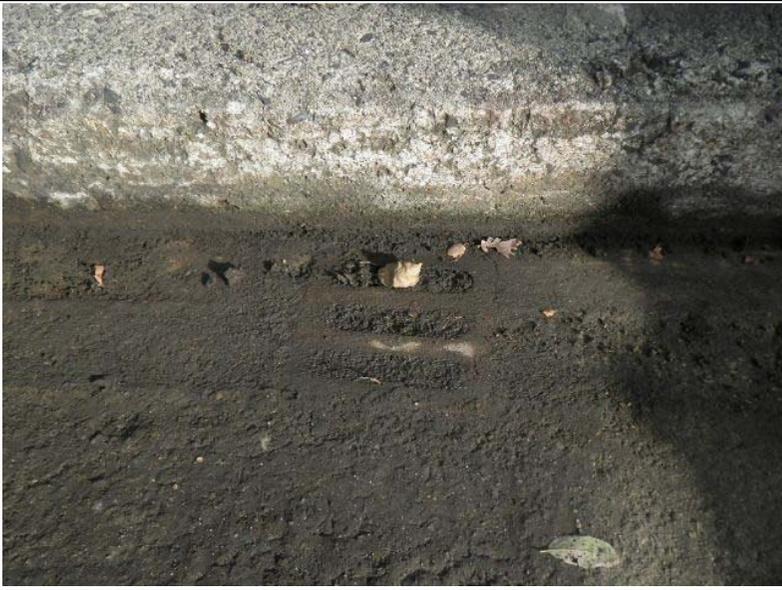
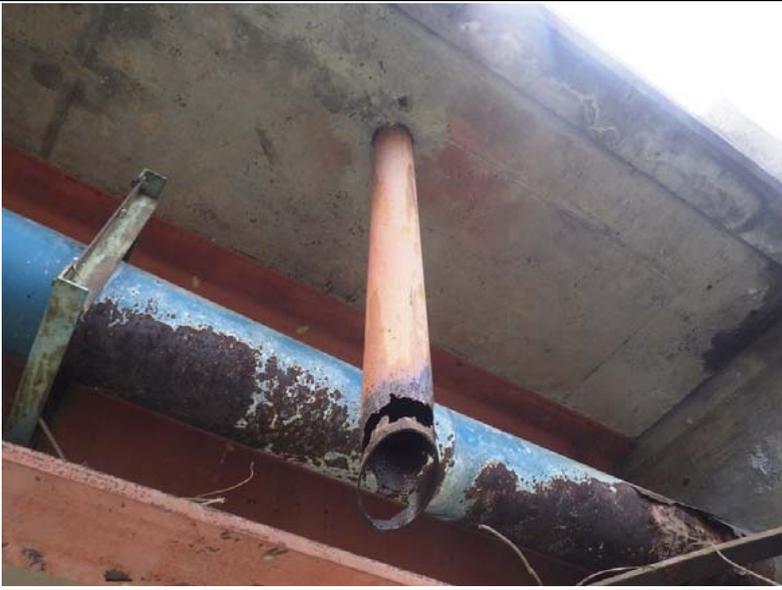
<p>その他【判定区分: Ⅱ】</p>	<p>その他【判定区分: Ⅱ】</p>

点検者				株式会社 アンドー		点検責任者		小坂 祐司		
点検時に記録					措置後に記録					
部材名		判定区分 (I~IV)	変状の種類 (II以上の場合 に記載)	備考(写真番号、 位置等が分かる ように記載)		措置後の 判定区分		変状の種類		措置及び判定 実施年月日
上部構造	主桁	III	ゆるみ・脱落	写真9、主桁01						
	横桁	I								
	床版	II	床版ひびわれ	写真18、床版02						
下部構造		III	ひびわれ	写真19、橋台02						
支承部		II	漏水・滞水	写真25、支承部0202						
その他		II	土砂詰まり	写真5、排水施設0101

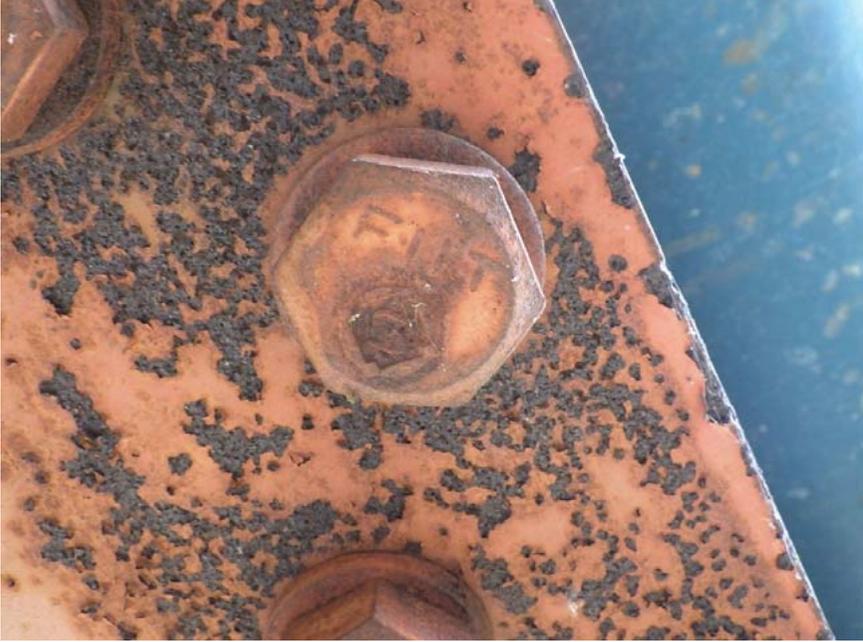
<p>上部構造(主桁)【判定区分: Ⅲ】</p>	<p>上部構造(床版)【判定区分: Ⅱ】</p>

点検時に記録		措置後に記録	
(判定区分)	(所見等)	(再判定区分)	(再判定実施年月日)
III	ゆるみ・脱落はないが、F11Tボルトの使用により遅れ破壊が懸念されるため、定期的 に点検を行う必要がある。下部工にてひびわれが著しいため早期対策が望ましい。

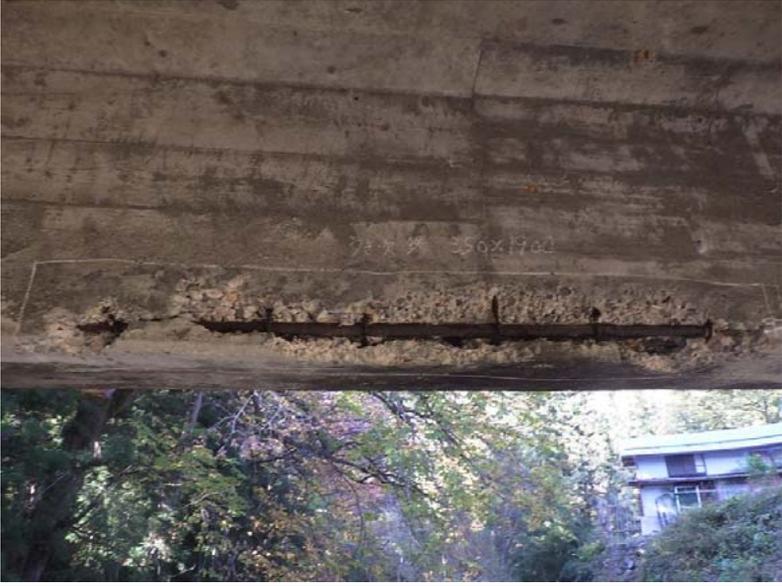
<p style="text-align: center;">上部構造(主桁)【判定区分: Ⅲ】</p>

点検者			株式会社 アンドー		点検責任者			小坂 祐司	
点検時に記録				措置後に記録					
部材名		判定区分 (I~IV)	変状の種類 (II以上の場合 に記載)	備考(写真番号、 位置等が分かる ように記載)	措置後の 判定区分	変状の種類		措置及び判定 実施年月日	
上部構造	主桁	III	剥離・鉄筋露出	1-写真6、主桁02					
	横桁	I							
	床版	I							
下部構造		II	ひびわれ	1-写真15、橋台01.2-写真15、橋台03					
支承部		II	支承部の機能障害	1-写真20、支承部0201.2-写真20、支 承部0204					
その他		I

点検時に記録		措置後に記録	
(判定区分)	(所見等)	(再判定区分)	(再判定実施年月日)
III	主桁に比較的広範囲に鉄筋露出が確認され、腐食が著しいため、早期に補修対策による耐久性回復が必要。
