小川村公共施設等総合管理計画

平成29年3月

小 川 村

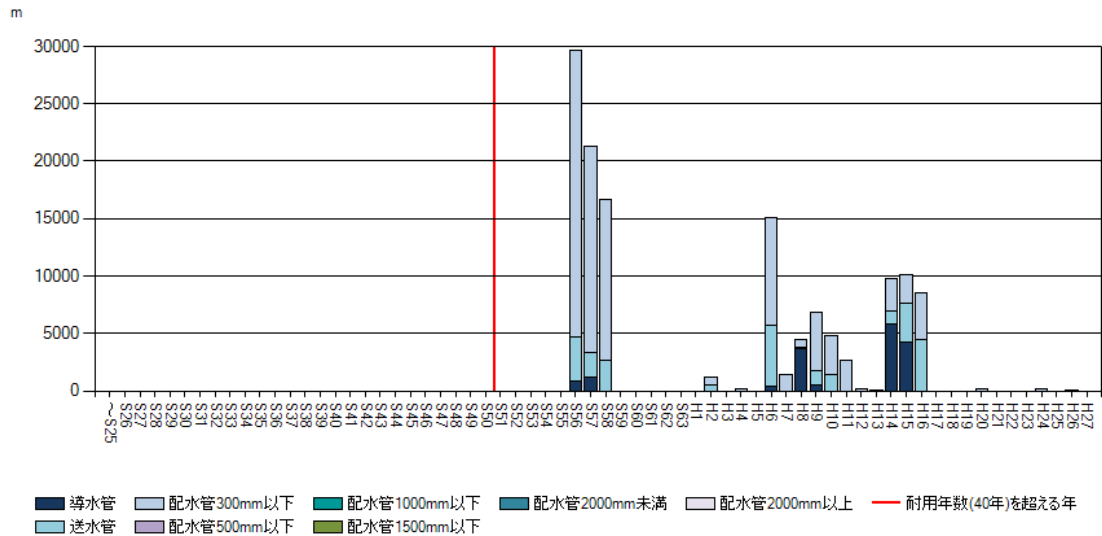
◆ 図表 4-10 上水道管の年度別整備状況

水道管の老朽化の状況を見ると、現在のところ耐用年数の 40 年を経過しているものはないものの、7 年後の平成 35 年（2023 年）には全体の 5 割が耐用年数に達する見込みです。

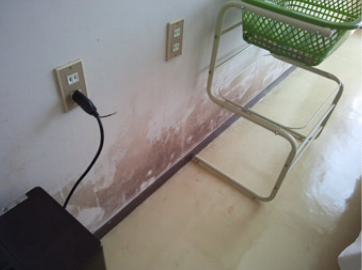
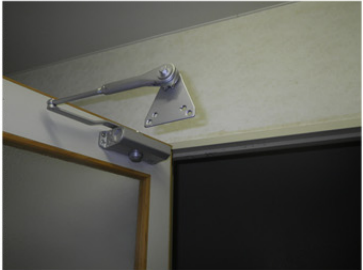
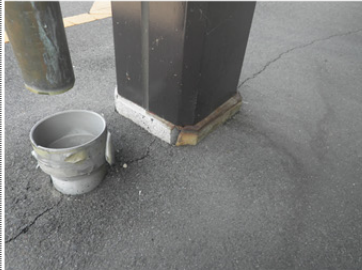
建物名： 小川村国民健康保険直営診療所

外部	屋根	外壁	天井
構造・仕様	折板葺	コンクリート打放し 吹付タイル	岩綿吸音板
判定	b (補修の対策の必要あり)	a (経過観察)	a (経過観察)
所見	裏打ち断熱材の剥離が見られるが、直ちに補修の必要はないものと判断される。	ひび割れが幾つか見られ、経年による劣化や汚れが見られる。	漏水によるものとみられる汚れが何箇所か見られる。また、廻縁と壁の間に隙間のある部分が見られる。
写真

内部	内壁	建具	その他
構造・仕様	モルタル塗り塗装	アルミサッシ	柱脚石張り巾木
判定	a (経過観察)	c (要即時補修)	b (補修の対策の必要あり)
所見	壁に汚れの酷い部分が見られる。	ドアクローザの外れている扉があるので直ちに補修する必要がある。他にも床にこすれて動作不良な扉もある。	神城断層地震の影響と思われる柱脚巾木のずれが見られる。
写真

総括
<p>本建物は築35年の鉄筋コンクリート造でその後造改修工事を行っている。鉄筋コンクリート造一部鉄骨造のものである。経年相応の劣化が随所に見られ、先般の神城断層地震の影響と思われる柱脚巾木のずれなども見られるが、直ちに問題となるような重大な劣化は見られない。但し、一部建具については即時補修の必要なものがある。</p> <p>【総合評価】 a：経過観察</p>

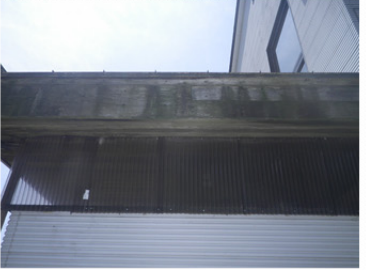
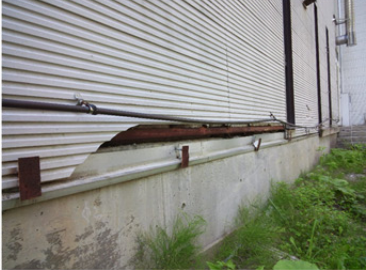
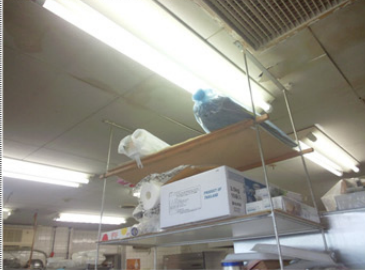
建物名： 星と緑のロマンピア 管理宿泊交流施設（本館のみ）

外部	屋根	外壁	天井
構造・仕様	木製破風板	ラムダサイディング	ケイ酸カルシウム板
判定	a (経過観察)	b (補修の対策の必要あり)	c (要即時補修)
所見	経年による劣化が進んでいるが、腐食している訳ではないため、直ちに補修の必要はないものと判断される。	一部サイディングの破損が見られる。また、飾り枠は積雪時に破損したと思われる。	欄が吊られているが破損している。直ちに補修の必要があるものと判断される。
写真

内部	床	建具	その他
構造・仕様	木製床	アルミサッシ	換気フード
判定	a (経過観察)	c (要即時補修)	c (要即時補修)
所見	一部、巾木や雑巾摺に隙間や変形が見られるが、直ちに補修の必要はないものと判断される。	網戸の破損している部分、ガラスの破損している部分などは直ちに補修の必要があるものと判断される。	換気フード内部に鳥が巣を作っている。換気扇の機能を著しく阻害しているため直ちに撤去する必要がある。
写真

総括
<p>本建物は築26年の木造でその後増築工事がされているが、増築部分については今回の調査対象からは外れる。</p> <p>外壁の飾り枠は、大部分が積雪時に破損したものであると推定される、その他にも外部の劣化が目立つ。補修の対策を行う必要があるものと判断される。</p> <p>また、建具などには即時補修の必要な部分もある。また、換気フード内に鳥の巣のあるものがあり、換気扇の機能を著しく阻害するものであるため、即時清掃・撤去が必要である。</p> <p>【総合評価】 c：要即時補修</p>

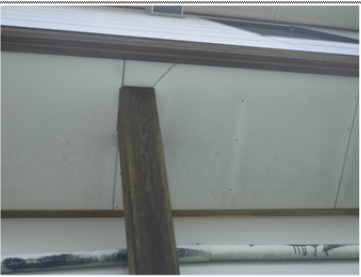
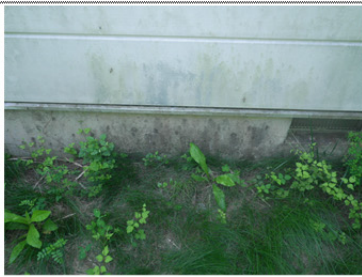
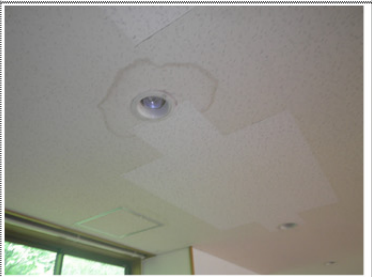
建物名： 星と緑のロマンピア 体験施設 体験館

外部	軒天井	外壁	天井
構造・仕様	ケイ酸カルシウム板張り	コンクリート打放し	岩綿吸音板
判定	a (経過観察)	a (経過観察)	a (経過観察)
所見	一部の軒天井に割れや欠損部分が見られるが、直ちに補修の必要はないものと判断される。	基礎立ち上がりコンクリート部分に一部、表面脆弱化が見られる。凍害によるものと思われる。	漏水によるものとみられる汚れが1階体験スペースの天井に見られる。
写真

総括
<p>本建物は築24年の木造のものである。便器の漏水、換気扇カバーの埃など設備については直ちに清掃・補修の必要な部分はあるが、建築物自体には直ちに補修を行う必要のあるような重大な劣化は見られない。</p> <p>【総合評価】 a：経過観察</p>

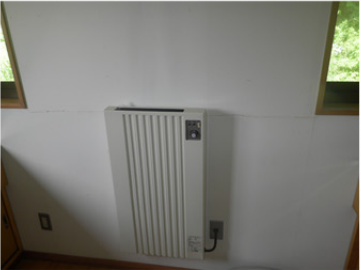
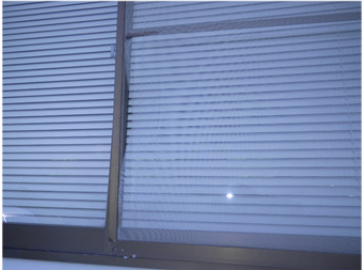
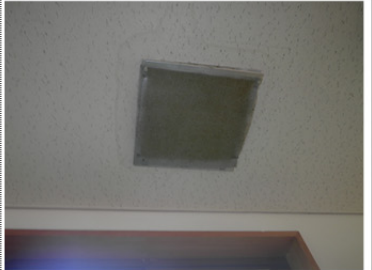
内部	内壁	建具	その他
構造・仕様	石膏ボード張り塗装	アルミサッシ	換気扇カバー
判定	a (経過観察)	b (補修の対策の必要あり)	c (要即時補修)
所見	一部ボードの継ぎ目に割れが見られるが、直ちに補修の必要はないものと判断される。	一部網戸枠が変形したり、網が破れているものがある。	換気扇カバーに埃が付着しており換気能力が著しく低下している。
写真

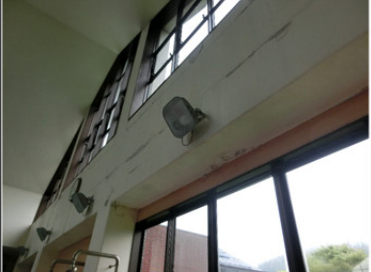
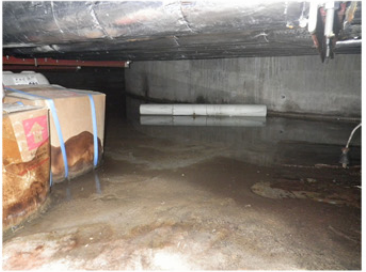
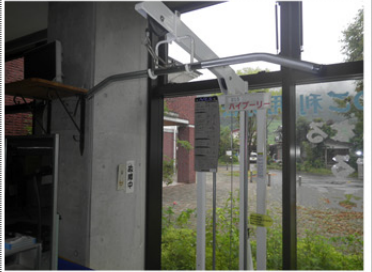
建物名： 小川村さわやかふれあいスポーツセンター びっくらんど小川

外部	屋根・樋	外壁	天井
構造・仕様	白ガス管塗装	コンクリート打放し 吹付タイル 一部タイル貼り	岩綿吸音板
判定	b (補修の対策の必要あり)	b (補修の対策の必要あり)	a (経過観察)
所見	多くの縦樋に塗装の剥離が見られる。	特に屋内プールのある部分について、塗装剥離やエフロレッセンスが多く見られる。	漏水によるものとみられる汚れが見られるが、過去にあった漏水によるものであり、現在は漏水自体は無いとのことである。
写真

内部	内壁	床	建具
構造・仕様	モルタル塗り塗装	コンクリート金ゴテ押え	アルミサッシ
判定	a (経過観察)	c (要即時補修)	c (要即時補修)
所見	屋内プールの壁について多くの塗装剥離が見られる。何らかの対策を講じる必要があるものと判断される。	地下ピット内に漏水が見られる。即時に対策を施す必要があるものと判断される。	アルミ排煙窓の動作不良が何箇所か見られる。万が一の場合に備え、直ちに補修する必要があるものと判断される。
写真

スポーツ施設として、さわやかふれあいスポーツセンター(びっくらんど小川)・屋内ゲートボール場を保有しています。さわやかふれあいスポーツセンターは、建物老朽化調査(参考資料)の結果から、排煙窓の動作不良や地下階への水漏れなど即時の補修が必要となっています。また、屋内ゲートボール場は築 25 年以上が経過し、今後 10 年以内に大きな修繕が必要と考えられます。

総括
<p>本建物は築19年の鉄筋コンクリート造のものである。屋内プールの部分は温水を使用しているために湿度が高く塗装ほか様々の部分に悪影響をもたらし、劣化の進行を助長している。何らかの対策をする時期に来ているものと判断される。</p> <p>他にもプール棟、アリーナ棟共に戸当りやコンセント類の破損、排煙窓の動作不良や扉の破損などいくつかの劣化事象があり、補修対策をする必要があるものと判断される。</p> <p>また、アリーナの天井については特定天井に該当するため、耐震改修工事が必要となるものである。</p> <p>【総合評価】 c：要即時補修</p>

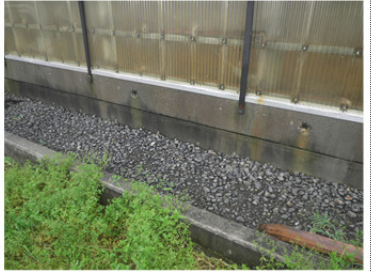
建物名： 小川村堆肥センター

外部	屋根	外壁	天井（屋根）
構造・仕様	折板葺	コンクリート打放し	折板葺
判定	c (要即時補修)	b (補修の対策の必要あり)	c (要即時補修)
所見	堆肥から発生する物質による腐食が進行し、危険な状態である。	コンクリートに穴があけられているが直ちに補修の必要はないものと判断される。	堆肥から発生する物質による腐食が進行し、危険な状態である。
写真

総括
<p>本建物は平成11年建設の築17年であるが、堆肥から発生している何らかの物質の影響によって鉄骨躯体及び屋根折板といった金属部分が激しく腐食しており非常に危険な状態(いつ崩れてもおかしくない状況)である。</p> <p>応急対策として硬質発泡ウレタンを吹付けてあり、空気の遮断による効果によって錆の進行は止める事が出来るが、吹付け前に既に錆が発生していたと推定されるため、構造耐力も低下しているものと考えられる。</p> <p>直ちに建て替えを含めた対策を行う必要があるものと判断される。</p> <p>【要即時補修】 c: 要即時補修</p>

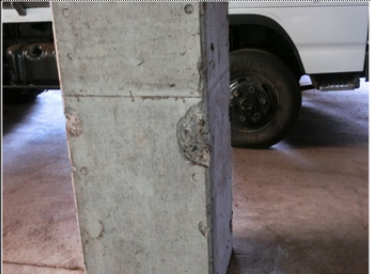
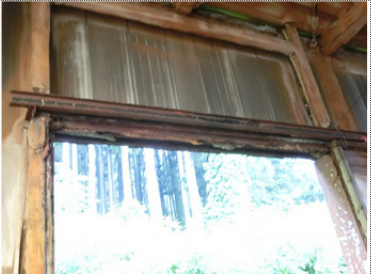
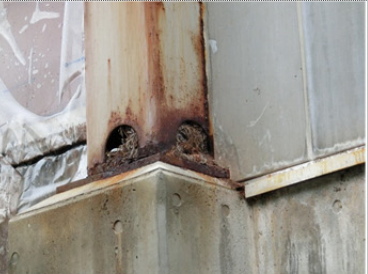
内部	内壁・柱	建具	構造体・基礎
構造・仕様	コンクリート打放し	スチールハンガードア	重量鉄骨造
判定	b (補修の対策の必要あり)	c (要即時補修)	c (要即時補修)
所見	重機などの衝突によるものと思われる欠損が幾つか見られるが、直ちに補修の必要はないものと判断される。	堆肥から発生する物質による腐食が進行し、危険な状態である。	堆肥から発生する物質による腐食が進行し、危険な状態である。
写真

小川村堆肥センターは、建物老朽化調査（参考資料）から、鉄骨の腐食が進んでおり即時補修の必要があります。
